# 危険物安全週間が始まります

## 非常用発電設備の事故事例

東京消防庁予防部危険物課

## 2 非常用発電設備の工事中に発生した流出事故

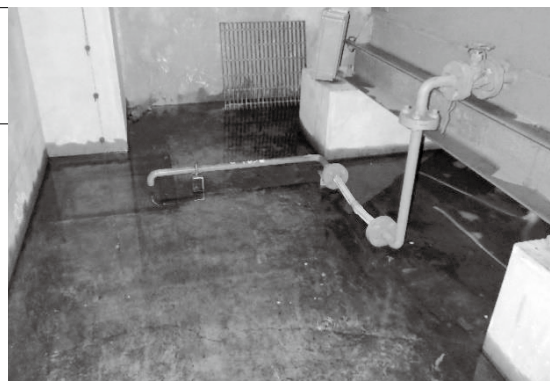
送油・返油ポンプは、**停止信号が発信されるまで停止しない機構**であったため、屋内タンク1から送油され続けた燃料が、屋内タンク2を満たし、屋内タンク2のフロート式液面計の取り付け部から、燃料がオーバーフローした。

写真は防油堤内の状況。イメージ図の屋内タンク2の下「青色部分」が流出した燃料

この事件事例では、作業者が誤った認識で作業を行ったため、発生したもので、作業者は、送油ポンプのモードを「自動起動」から「手動起動」にし、主電源を「切」にしていれば、危険物の流出を防止することができました。
