# 感電死傷事故に関する注意喚起

令和7年6月12日  
経済産業省産業保安・安全グループ  
電力安全課

# 感電死傷事故に関する事例集

2025年 6 月  
 経済産業省産業保安・安全グループ  
 電力安全課

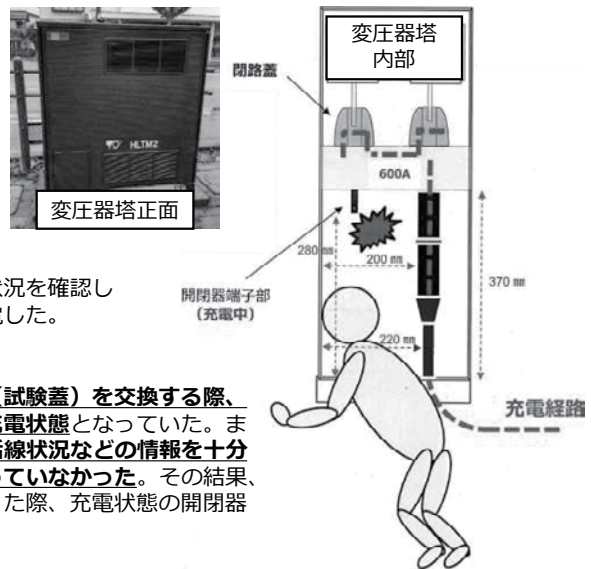
## 事例1：二次請けの工事業者における変圧器塔の取替工事中の感電死傷事故

- 被災場所：変圧器塔内部
- 事故発生電気工作物：変圧器塔（6,600V）
- 電気工作物の設置者：一般送配電事業者
- 作業目的：変圧器塔の取替工事
- 事故原因：感電（作業員）／作業準備不良
- 被害者の属性：電気工事業者
- 被害者の保有資格：不明
- 被害内容：感電及び短絡による火傷等により死亡

変圧器塔の取替工事中、二次請けの作業員が変圧器塔内部の設備状況を確認しようとして内部を覗き込んだ際、充電状態の開閉器端子部に接触して感電した。

事故前日の作業で一次請けの技術指導担当者が開閉器の接地工具（試験蓋）を交換する際、誤って閉路蓋を開路蓋と認識して取り付けたため、開閉器端子部が充電状態となっていた。また、一次請けの統括責任者が二次請けの工事業者に対して作業日の活線状況などの情報を十分に周知しなかったため、二次請けの作業員に活線状況が正確に伝わっていなかった。その結果、作業員が安全帽を脱いだ状態のまま確認のために変圧器塔内部に入った際、充電状態の開閉器端子部に接触し、感電死傷事故に至ったと推定される。

- ・一般送配電事業者と工事業者は、開閉器の取り扱いの基本ルールとその背景を再確認し、遵守を徹底する。
- ・一般送配電事業者の社員は、開閉器の接地工具に接地蓋を使用し、現場でカギを持参し扉の開閉を行い、作業に立ち会う。系統運用担当者は、停電作業前の設備状態を指令票に明記する。
- ・電気主任技術者は、安全パトロールや業務診断で周知状況と再発防止策を確認し、指導・助言を行う。
- ・作業責任者は、作業方法を関係者に周知し内容を理解させてから作業を開始する。
- ・作業員は、停電作業前に無充電を確認し、安全帽を常に着用する。

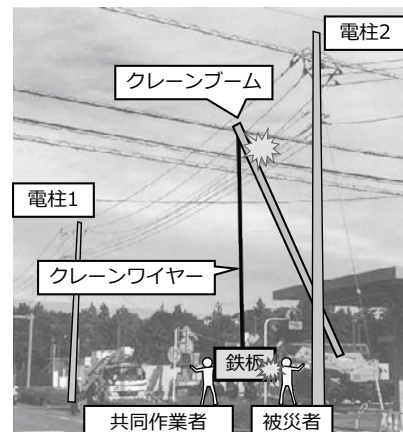
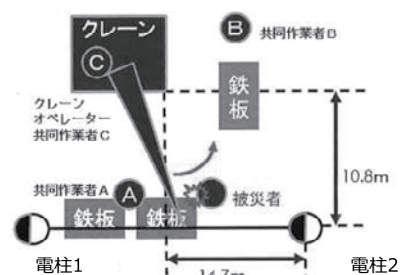
## 事例2：クレーン車の高圧架空電線接触による第三者の感電死傷事故

- 被災場所：建設現場
- 事故発生電気工作物：高圧架空配電線路（6,600V）
- 電気工作物の設置者：一般送配電事業者
- 作業目的：建物改修作業準備
- 事故原因：感電（作業員）／第三者の過失
- 被害者の属性：建物改修工事業者
- 被害者の保有資格：不明
- 被害内容：電撃症により死亡

クレーン車で工事用敷鉄板を吊り下げて移動させていたところ、クレーン車のブームが高圧架空電線に接触し、作業を補助していた工事作業員が感電した。

作業計画の変更があつたにもかかわらず、作業計画変更後にクレーン使用時における電線との離隔距離を再確認しなかったことや、高圧架空電線に建設工事用防護管を取り付けず、かつ、監視員が不在の状況でクレーンを使用したことが要因でクレーン車のブームが高圧架空電線に接触した結果、絶縁被覆が損傷し、鉄板移動作業を補助していた工事作業員がワイヤーを介して感電したと推定される。

- ・工事業者においては、安全教育を実施。一般送配電事業者から工事業者に対し、建設工事用防護管の取り付けが必要であることを周知し、指導を実施。
- ・一般送配電事業者から加盟団体及び関係機関に対し、感電災害事故の情報を周知し、建設工事用防護管の取り付けを徹底するよう依頼。

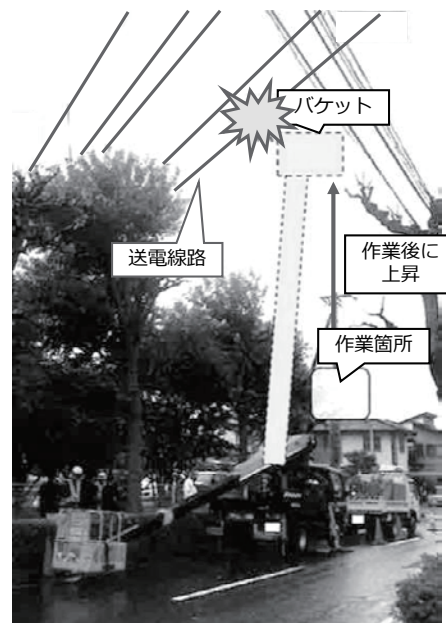
### 事例3：高所作業車での街路樹剪定作業中に発生した第三者の感電死傷事故

- 被災場所：送電線路直下の街路樹
- 事故発生電気工作物：架空送電線路（66kV）
- 電気工作物の設置者：一般送配電事業者
- 作業目的：街路樹の剪定作業
- 事故原因：感電（作業者）／被害者の過失
- 被害者の属性：造園業者
- 被災者の保有資格：不明
- 被害内容：感電により1名死亡、1名重傷

送電線付近で高所作業車を使用して街路樹の剪定作業を行った後、高所作業車のバケットを上昇させた際に造園業者の剪定作業者が送電線に接触して感電した。

送電線付近で毎年行われていた街路樹の剪定作業において、その**発注者が造園業者に対して送電線下作業の危険性を十分に注意喚起しておらず**、さらに、**剪定作業終了後に高所作業車のバケットを上昇させた際に監視が行われていなかった**ため、送電線への注意が不十分となり、接触による感電死傷事故が発生したと推定される。

- 発注者は造園業者に対し、事前現場確認の徹底と電線・通信線等の事業者への事前確認を文書で提示し、その結果を確認する仕組みを整える。造園業者は、発注者からの再発防止対策の依頼に対応する。
- 一般送配電事業者は発注者に対し、安全PRを実施し、適宜再発防止対策の継続状況を確認する。
- 一般送配電事業者は業界団体に対し、送電線近接作業の注意事項や事故事例をまとめた資料を用いて安全PRを実施する。
- 一般送配電事業者は安全PRの中で監視員による監視の必要性について説明した。

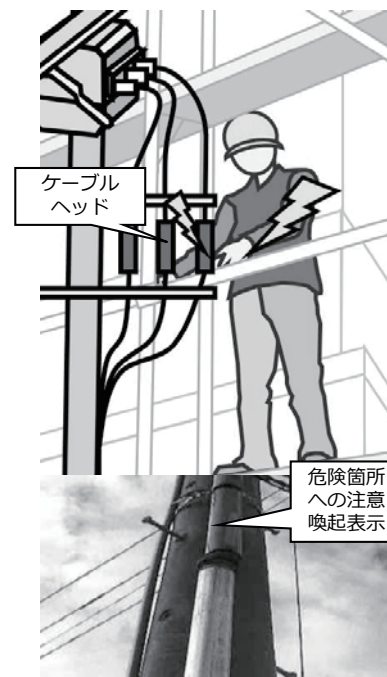
### 事例4：塗装工事における足場取付作業中に発生した第三者の感電死傷事故

- 被災場所：建物の外周部
- 事故発生電気工作物：高圧引込みケーブル（6,600V）
- 電気工作物の設置者：催事業者
- 作業目的：建物塗装工事（足場取付作業）
- 事故原因：感電（作業者）／被害者の過失
- 被害者の属性：塗装工事業者
- 保有資格：不明
- 被害内容：電撃症により負傷

建物の塗装工事中、足場の取り付け作業を行っていた作業者が高圧引込みケーブルのケーブルヘッド部に左手と腰を接触させ、感電した。

被災した**作業者は電気主任技術者に事前連絡を行わずに足場の取り付けを開始した。作業者はケーブルヘッド部の危険性を認識しておらず、充電中の電気設備に近づかないよう指導も受けていなかった。**さらに、**充電部に対する防護対策も講じられていなかった**ため、足場取り付け作業中に誤ってケーブルヘッド部に左手と腰を接触させ、感電したと推定される。

- **設置者は、作業者が工事で接近する際に、充電部分に防護カバーやテーピングを施すなどの対策を講じる。**また、**危険箇所**に「**高圧危険**」といった**注意喚起の表示を行う。**
- 関係作業者は、**事前に電気主任技術者に相談する。**

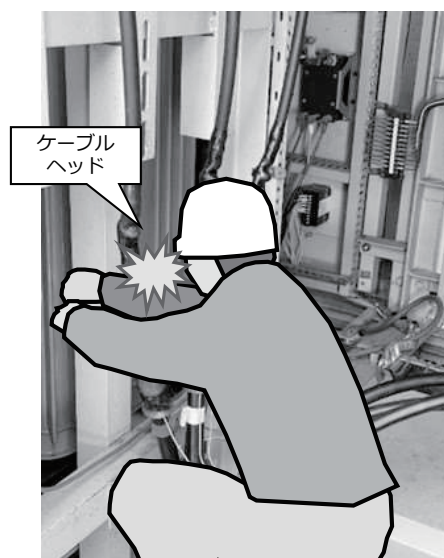
## 事例5：夏季の年次点検中に発生した感電死傷事故

- 被災場所：キュービクル内
- 事故発生電気工作物：高圧引込みケーブル（6,600V）
- 電気工作物の設置者：自治体
- 作業目的：需要設備（学校）の年次点検
- 事故原因：感電（作業者）／作業方法不良
- 被害者の属性：電気管理技術者
- 保有資格：第一種電気主任技術者
- 被害内容：電撃症により死亡

夏季（7月）に年次点検が終了し復電した後、電気管理技術者が受電キュービクル内を確認するために扉を開けた際、右ひじの外側が高圧引込みケーブルのケーブルヘッド部に接触し、感電した。

年次点検が終了し復電した後、電気管理技術者が受電キュービクル内を確認するために扉を開けた際、**体調不良などの何らかの理由でバランスを崩し**、右ひじの外側が高圧引込みケーブルのケーブルヘッドのテーピング部分に接触して感電したと推定される。なお、当該箇所に接触防止対策は講じられていなかった。

- 接触防止対策として、透明アクリル保護板の設置を計画する。
- 夏季の年次点検については、1日1事業所を限度とし、**体調不良などの申し出があれば点検日の再調整**を行う。
- 点検時の突発的な不具合に対応できるよう、設備の容量や現場の状況に見合った余裕のある停電時間を設定し、**人員体制を考慮の上で実施**する。
